Program konserwatorski

Samolot typu LWD Żuraw ze zbiorów Muzeum Lotnictwa Polskiego w Krakowie

Dział Konserwacji Muzealiów Muzeum Lotnictwa Polskiego w Krakowie

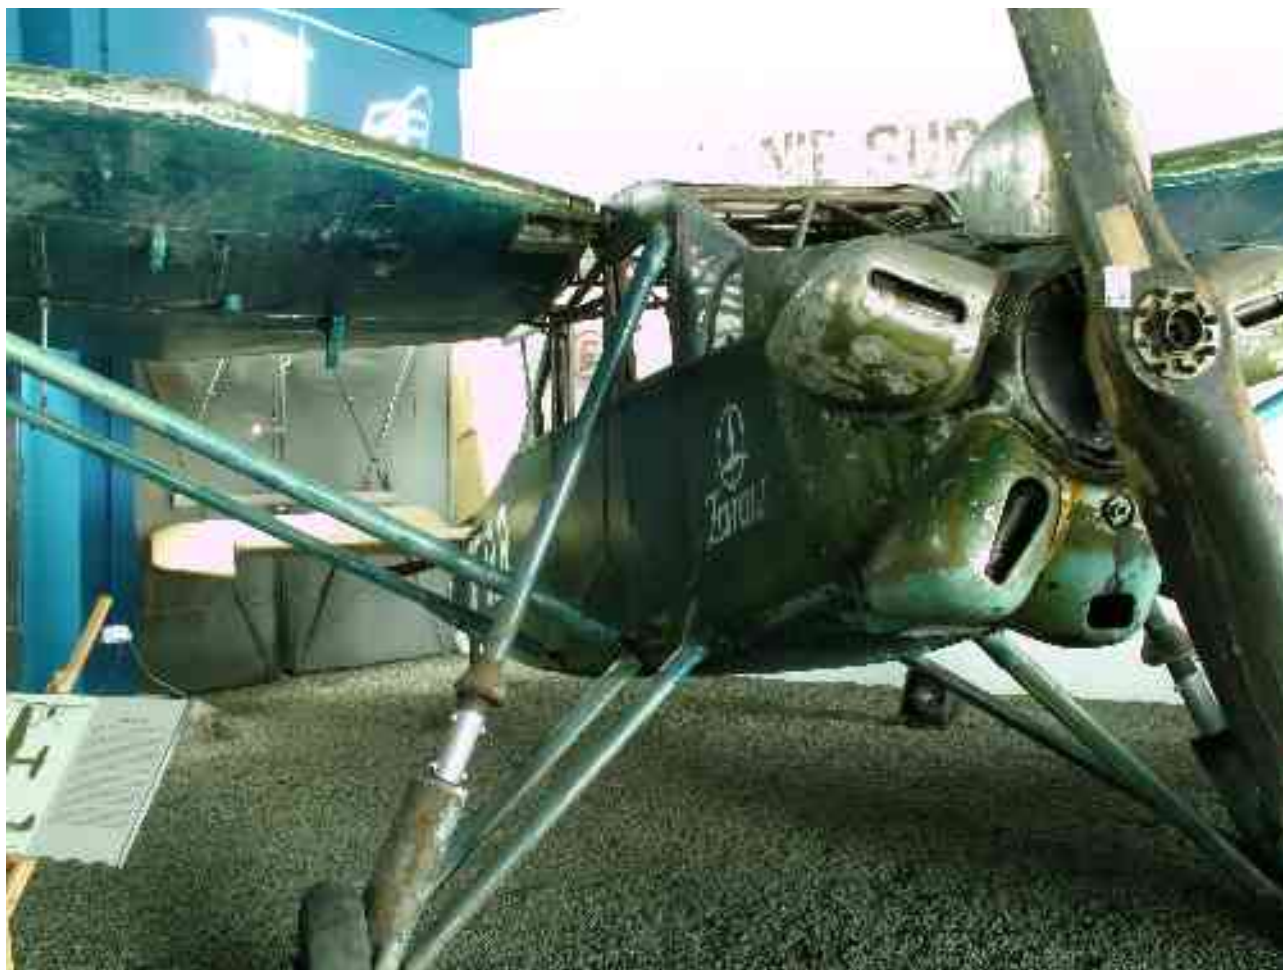
Fot. Samolot typu LWD Żuraw - stan zachowania.

Ogólny stan zachowania obiektu jest dość słaby. Liczne uszkodzenia strukturalne i powierzchniowe, malatury nakładane wielokrotnie – uszkodzone. Spore braki w substancji ogólnej wymagające uzupełnień i wtórnego wykonania w oparciu o istniejące elementy i dokumentację. Ogłowie zestawienie braków :

- owiewek zastrzałów skrzydeł - kpl
- owiewek przejścia skrzydło – kadłub po obu stronach samolotu- kpl
- osłony lewej tylnej kadłuba (odejmowalnej na zamki szybkozłączne)
- owiewek przejścia statecznik pionowy – statecznik poziomy
 - osłony dolnej przodu kadłuba
 - świateł pozycyjnych – kpl
- tablice przyrządów wraz z przyrządami
- tapicerki fotela w tylnej kabynie
- napędu mechanizmu klap (łańcuch)
- sworzni łączących skrzydła z kadłubem – kpl.
- sworzni mocowania zastrzałów do kadłuba

Ogumienie podwozia głównego ze względu na całkowity stopień zużycia do wymiany Śmigło, do odtworzenia brakującego fragmentu i gruntownej renowacji

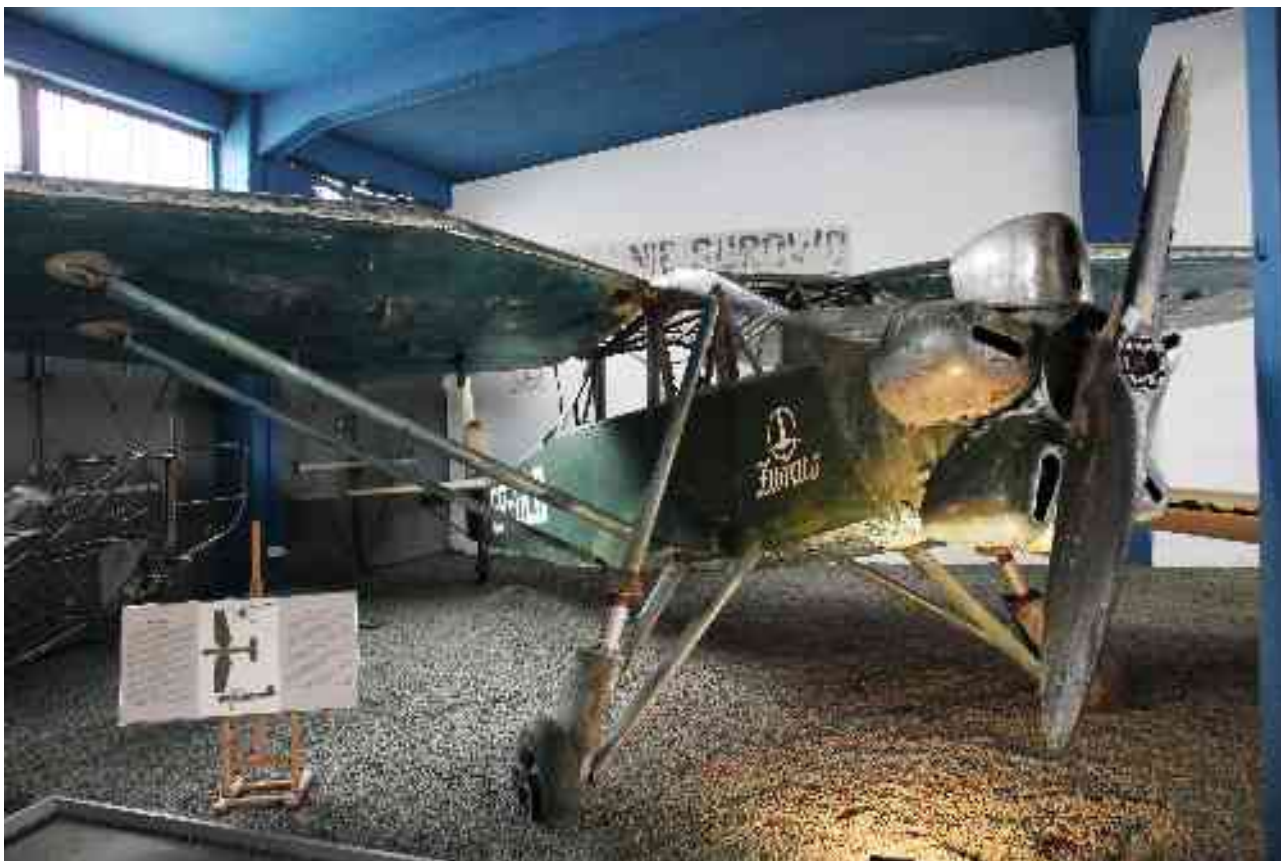
Fot. Samolot typu LWD Żuraw - stan zachowania.

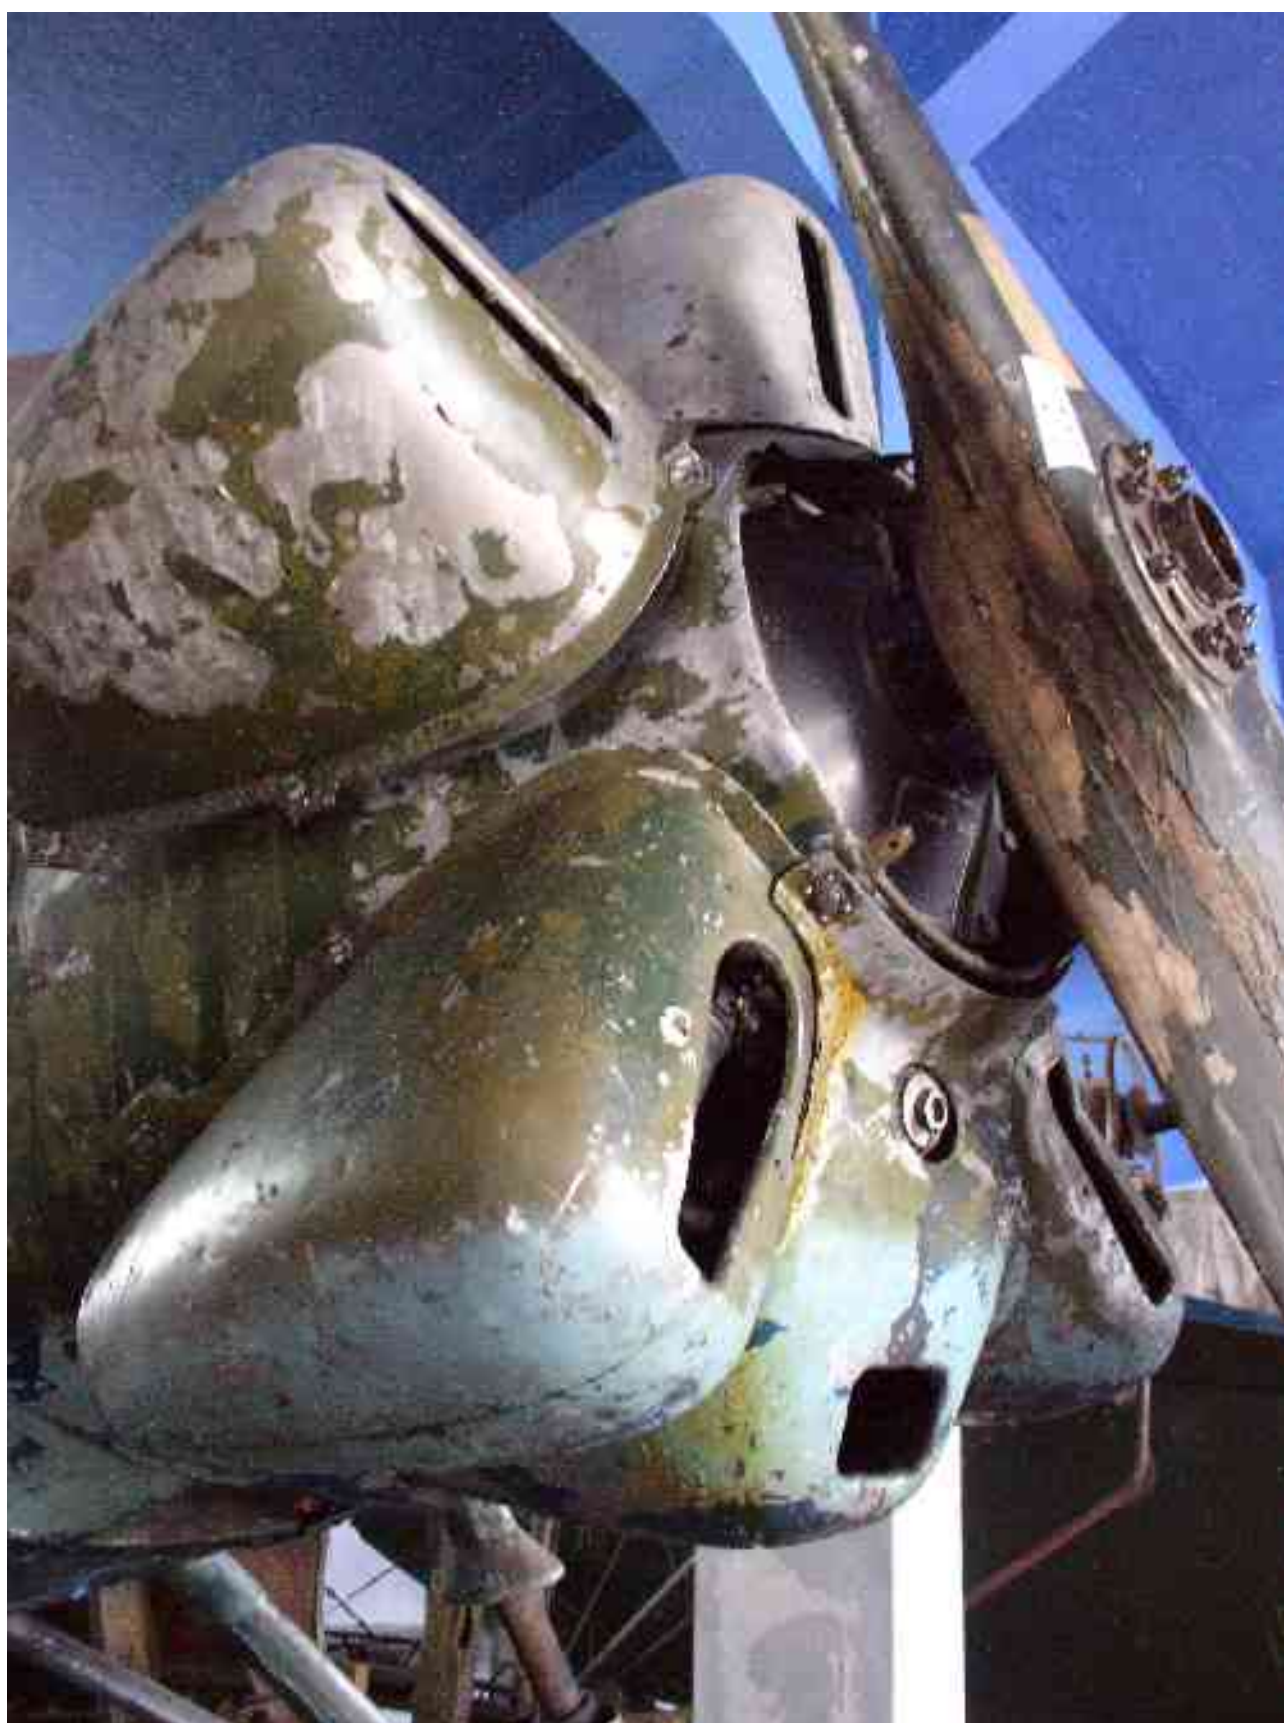
Fot. Samolot typu LWD Żuraw - stan zachowania obłachowania silnika wraz z silnikiem.

Silnik samolotu LWD Żuraw w złym stanie. Brak możliwości uruchomienia. Wymagane uzupełnienie przewodów instalacji. Blok silnika wymaga oczyszczenia i położenia nowej warstwy zabezpieczającej. Śmigło w bardzo złym stanie z licznymi uszkodzeniami strukturalnymi, całkowicie rozwarstwione w substancji drewnianej oraz na styku z opłótnieniem i malaturami.

Silnik tylko do konserwacji i niezbędnego malowania podobnie jak miało to miejsce w przypadku samolotu typu LWD ZUCH. To samo dotyczy śmigła.

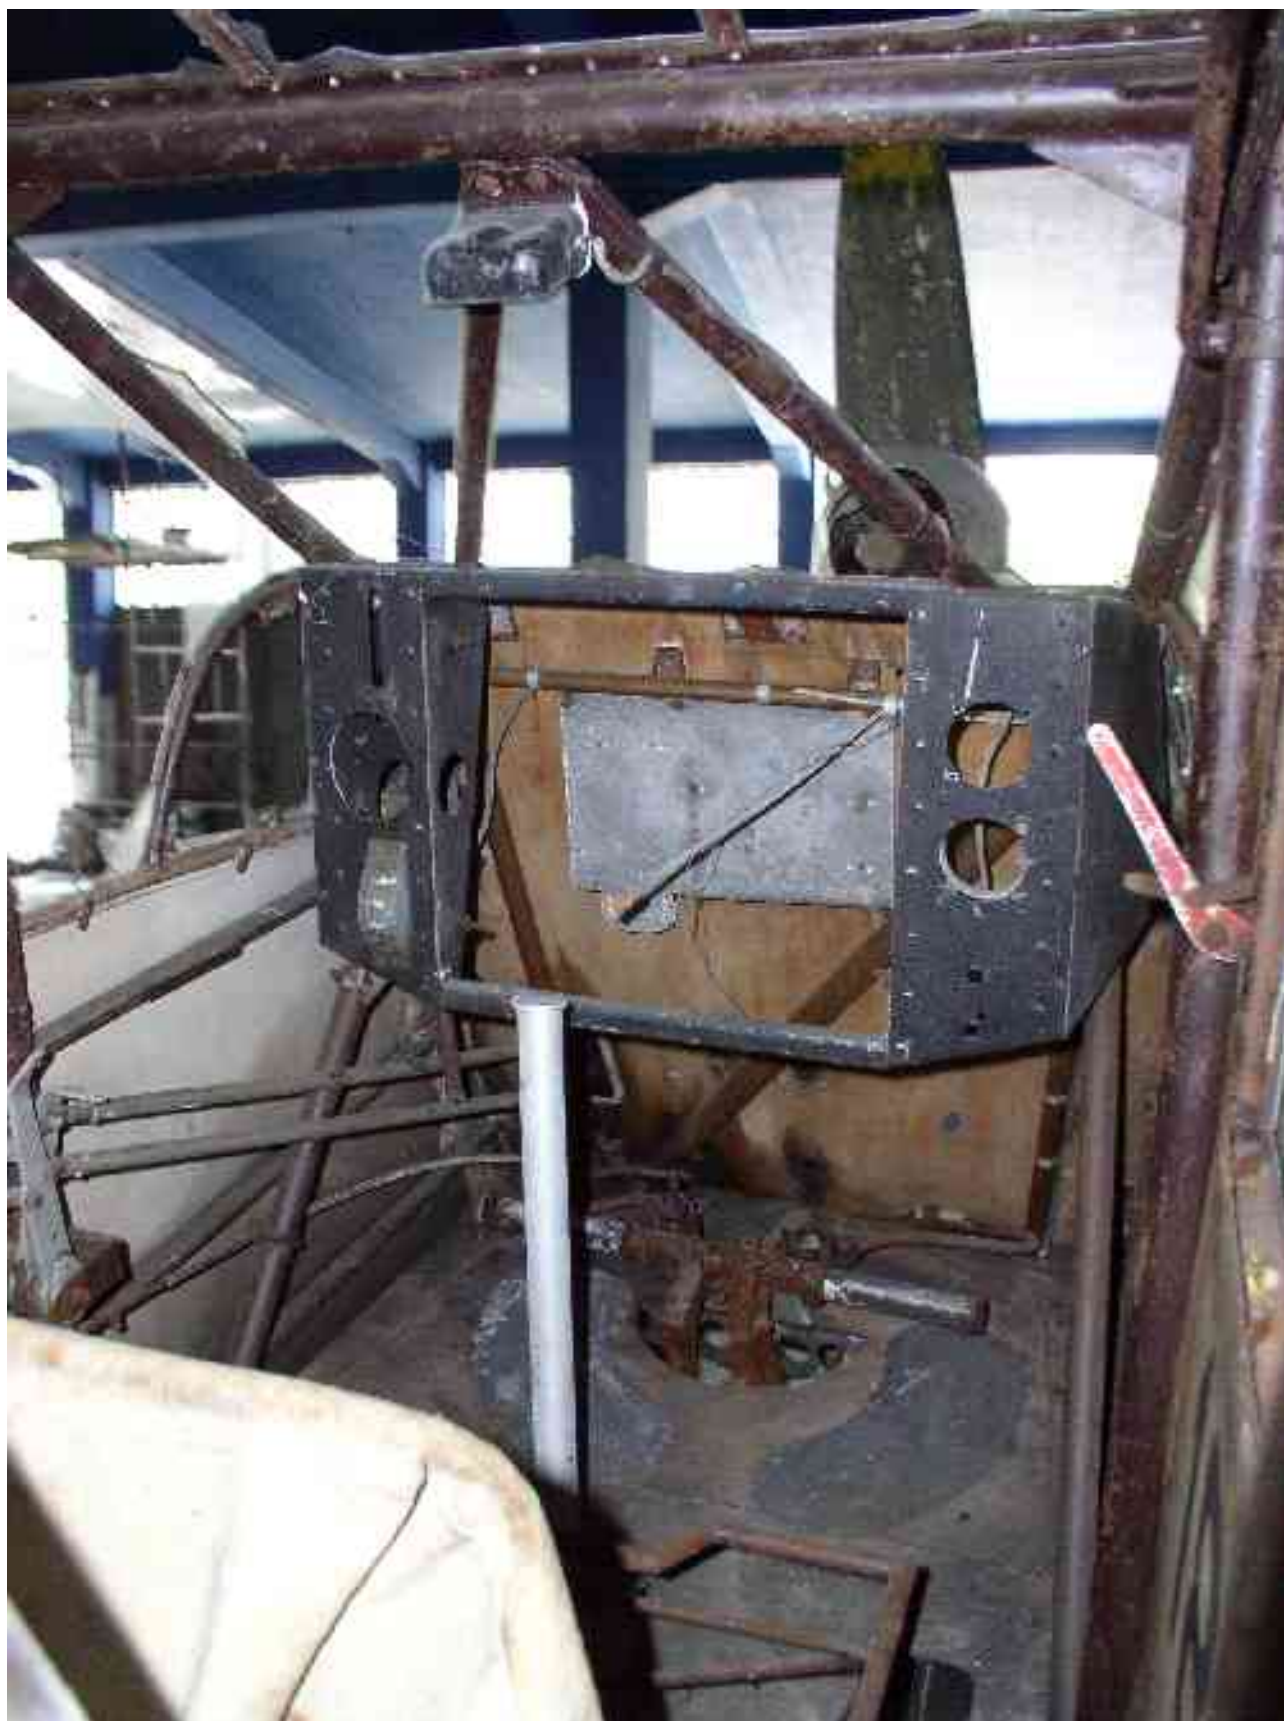
Fot. Samolot typu LWD Żuraw - stan zachowania kabiny pilotów.

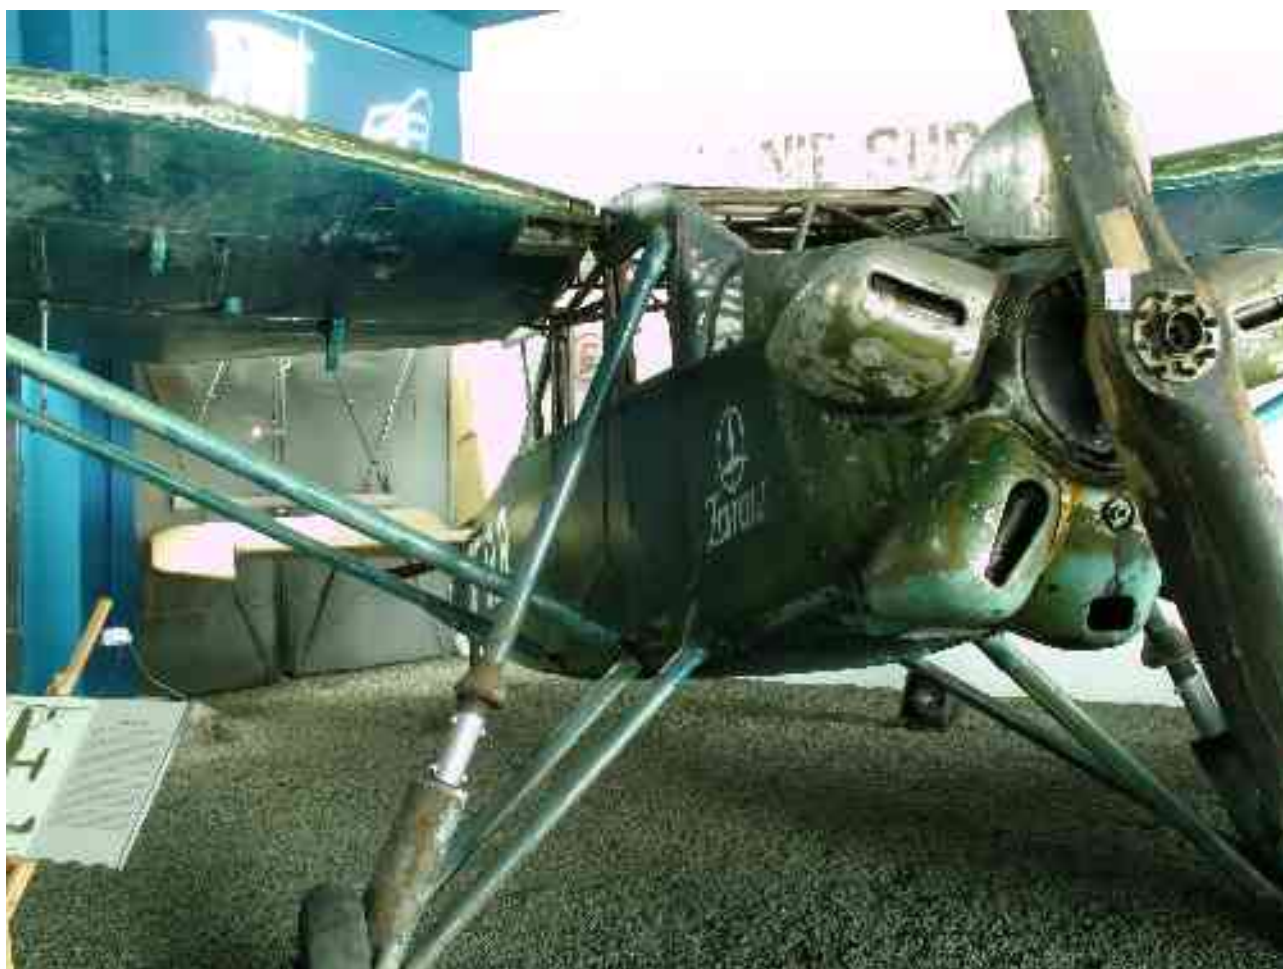
Konstrukcja nośna: kratownica przestrzenna, spawana z rur chromomolibdenowych zachowana w relatywnie dobrym stanie technicznym, karoseria nośna wykonana z listewek i sklejki zniszczona wskutek działania wilgoci w sposób całkowity (połamana, rozwarstwiona z licznymi przegniciami), brak części osłon blaszanych a pozostałe pogięte mechanicznie, pokrycie płócienne wymaga całkowitej wymiany z powodu konieczności wymiany elementów drewnianych do których jest doszyte oraz z powodu licznych uszkodzeń powierzchniowych i strukturalnych. Malatury wtórne. Kabina złogi częściowo bez osprzętu, brak tablicy i przyrządów pokładowych. Brak części mechanizmów mechaniki, tapicerki fotelu pilota. Osłona kabiny w 90% bez oszklenia.

Fot. Samolot typu LWD Żuraw - stan zachowania kadłuba.

Wykonanie czyszczenia (piaskowanie) kratownicy i malowanie lakierem podkładowym, następnie malowanie kratownicy lakierem nawierzchniowym (kolor w oparciu o zachowane

próbki), uszkodzone opofilowanie drewniane góry i boku kadłuba (karoseria) – do całkowitego odtworzenia, montaż nowych podłóg i foteli po renowacji, montaż nowych układów sterowania – kpl., montaż podwozia tylnego. Rozbite wieloczęściowe oszklenia kabiny pilotów, muszą zostać wykonane na nowo jednak z zachowaniem autentycznej substancji oszklenia (ok 10%). Omaskowanie silnika uszkodzone – do naprawy i całkowitej renowacji malatur. Opłótnienie kadłuba do całkowitej wymiany, opłótnienie kadłuba, impregnacja i malowania lakierem nawierzchniowym (kolor w oparciu o zachowane próbki oraz instrukcję malowania maszyn Ludowego Lotnictwa Polskiego z lat 50-tych). Następnie zostanie wykonane naniesienie emblematów i napisów na kadłub. Równoległe będą prowadzone prace nad usterzeniem - rozplótnienie sterów wysokości i steru kierunku (wnętrze do konserwacji), całość do powtórnego opłótnienia i malowania. Na tym etapie należy także wykonać płyty brzegowe sterów wysokości (nie zachowane).Etapem finalnym prac przy kadłubie będzie montaż podwozia głównego po renowacji, montaż oświetlenia pozycyjnego na sterze kierunku.

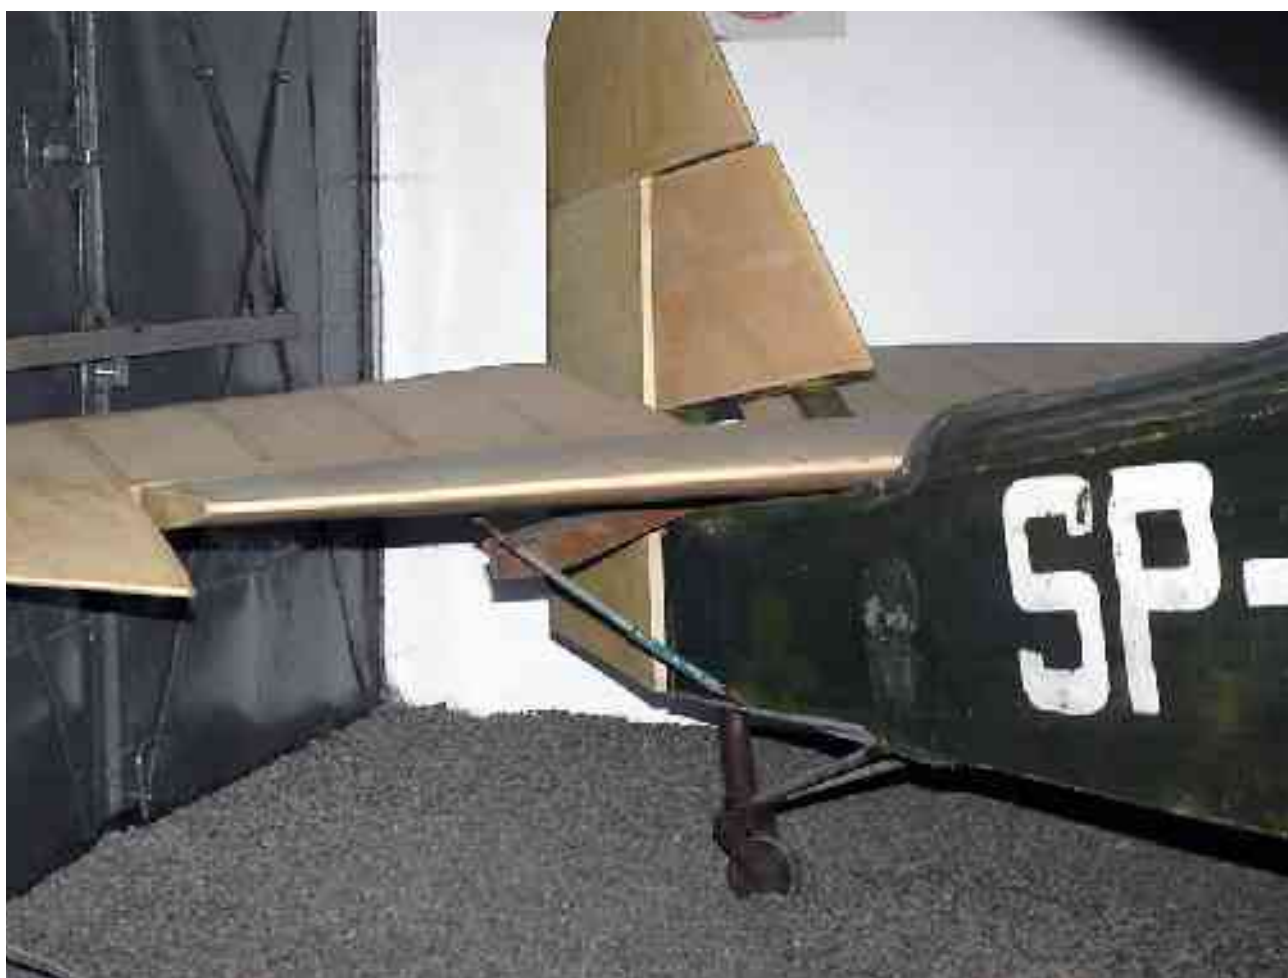
Liczne uszkodzenia mechaniczne, zachowanie płótna w 90%. Statecznik pionowy w analogicznym stanie – konieczność przepłótnienia i napraw konserwatorskich konstrukcji wewnętrznej. Konstrukcja usterzenia poziomego ze sterem wysokości w relatywnie dobrym stanie technicznym z minimalnymi uszkodzeniami.

Fot. Samolot typu LWD Żuraw - stan zachowania usterzenia pionowego i poziomego.

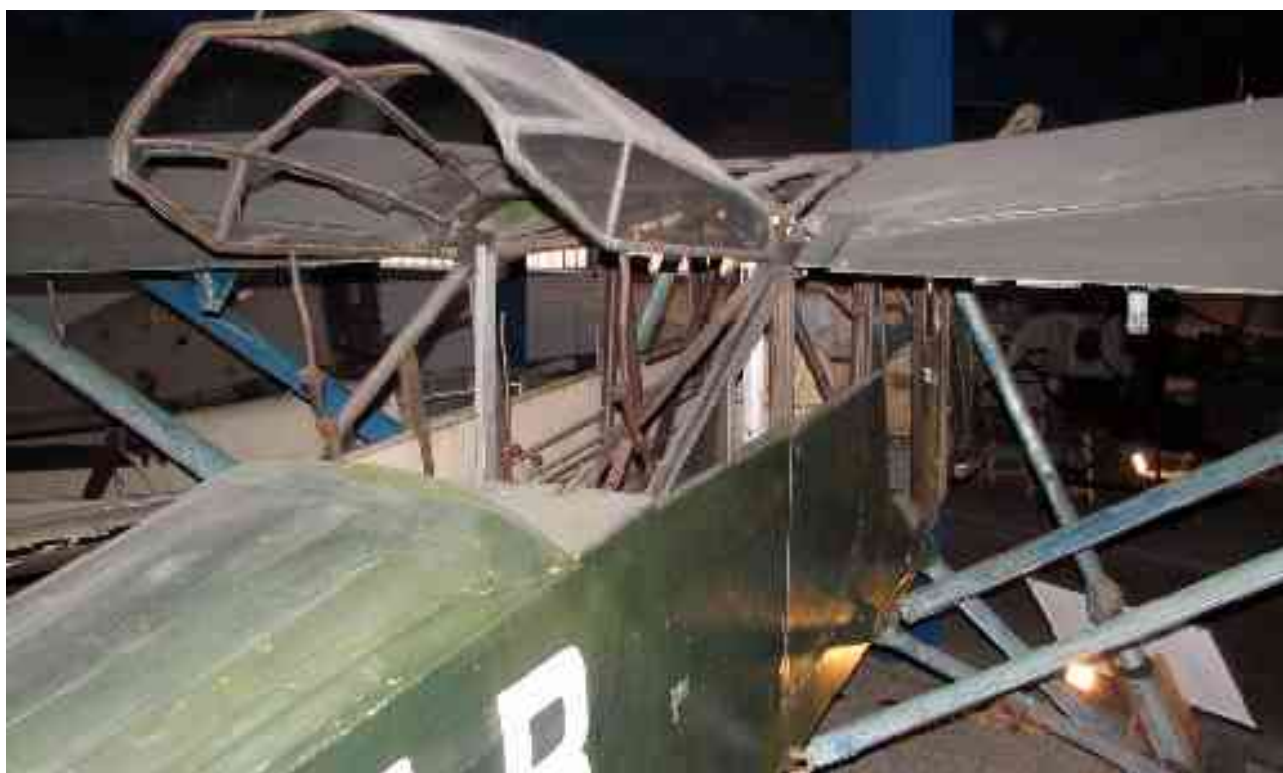
Zachowały się w podobnym stanie jak kadłub, z licznymi uszkodzeniami powierzchni płóciennych, wtórnymi malaturami oraz ze znacznymi uszkodzeniami konstrukcji drewnianej oraz elementów duralowych i stalowych.

Fot. Samolot typu LWD Żuraw - stan zachowania kabiny pilotów oraz płatów od linii splywu.

Prace przy tych podzespołach płatowca obejmować będą renowacja zastrzałów skrzydłowych i dorobienie nowych sworzni łączących kadłub ze skrzydłami, demontaż ze skrzydeł lotek , klap i slotów, rozplótnienie lotek i klap, konserwacje konstrukcji wewnętrznej i ponowne opłótnienie. Po tym nastąpi malowanie klap i lotek lakierem podkładowym i nawierzchniowym. W wypadku naprawy slotów konieczne jest szpachlowanie nierówności i wgniotów, konserwacje elementów i, lub wymiana na nowe w zależności od stanu technicznego. Po tych pracach nastąpi malowania slotów lakierem podkładowym i nawierzchniowym. W przypadku głównych elementów nośnych płatów konieczne jest ich rozplótnienie, naprawa i pełna konserwacja konstrukcji wewnętrznej , naprawa mechanizmu napędowego slotów , ponowne opłótnienie. Etapem finalnym będzie malowanie lakierem podkładowym i nawierzchniowym, naniesienie emblematów i napisów na skrzydła.

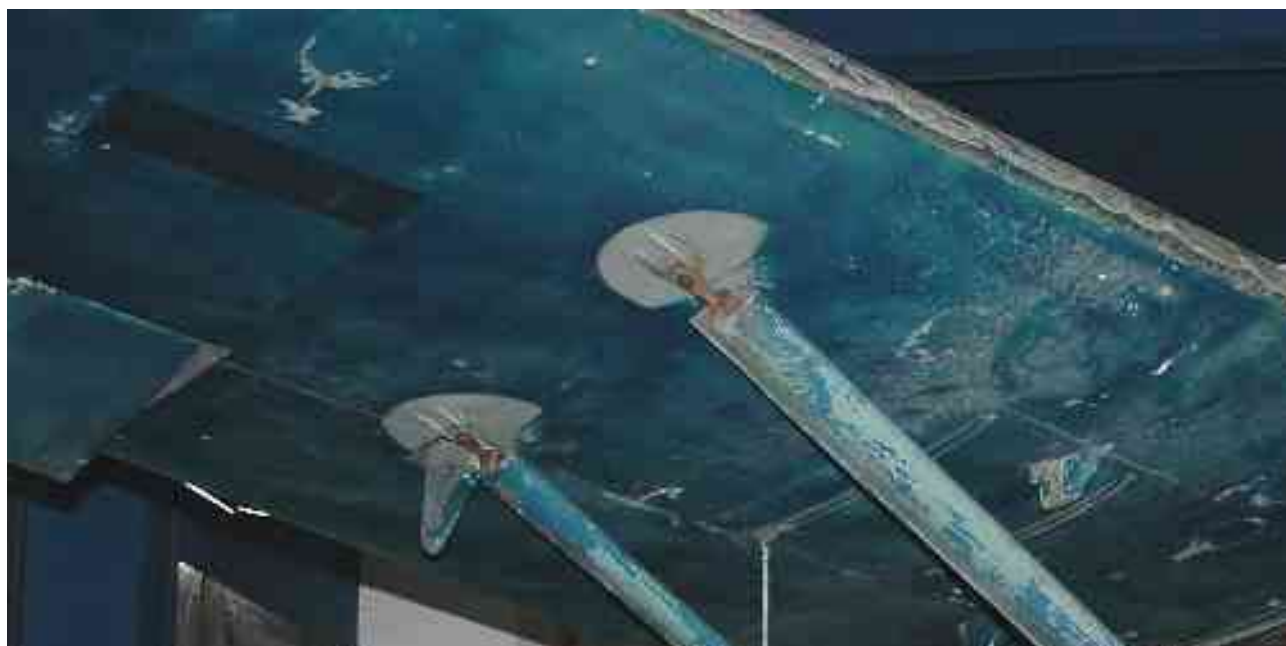
Fot. Samolot typu LWD Żuraw - stan zachowania dolnej powierzchni płatów oraz mocowanie zastrzałow.

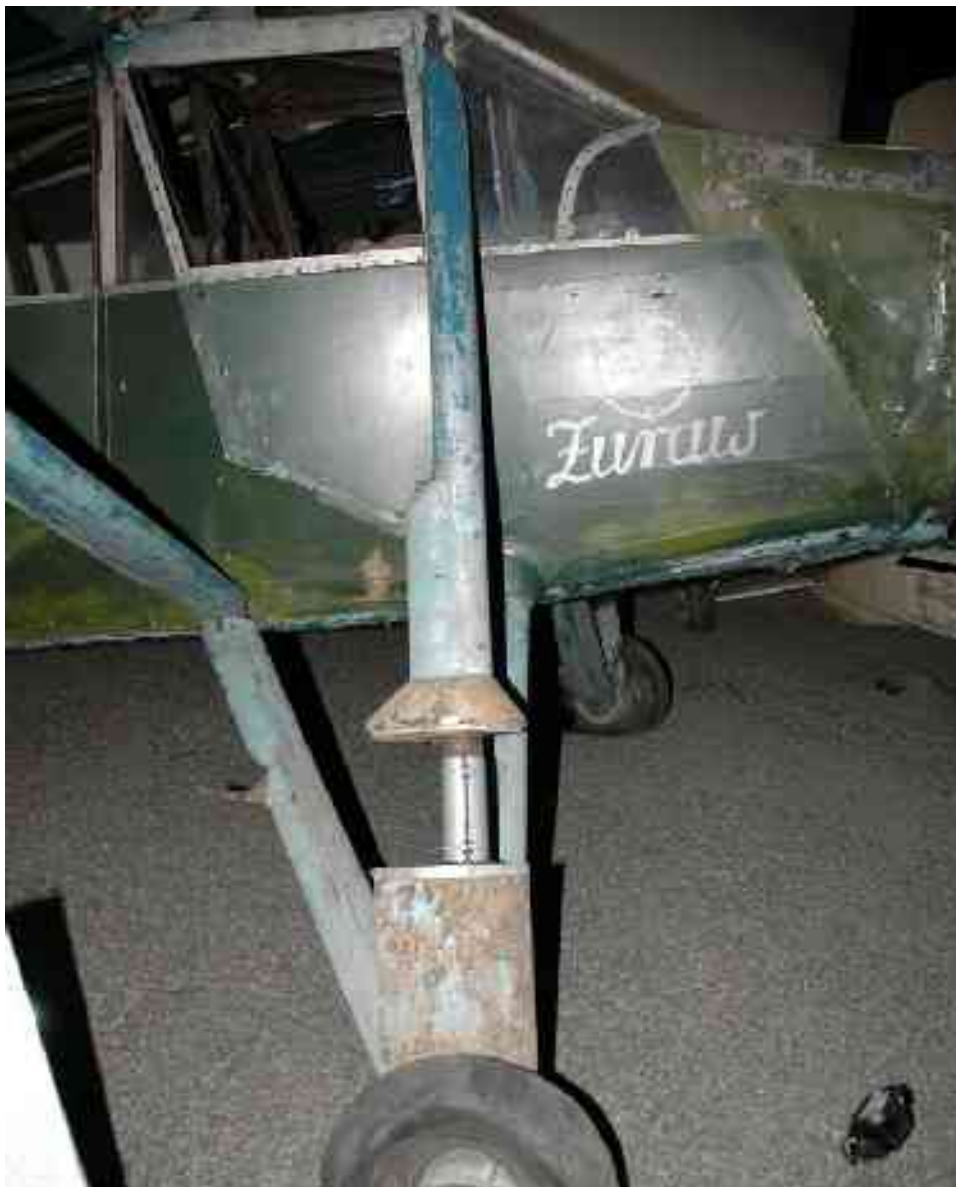
Zachowało się w podobnym stanie jak kadłub, z licznymi uszkodzeniami powierzchni płóciennych, wtórnymi malaturami oraz ze znacznymi uszkodzeniami drewnianej konstrukcji osłonowej wraz z elementami duralowymi i stalowymi. Elementy nośne i hydrauliczne w złym stanie wymagającym uzupełnienia. Brak tkaninowych osłon skoku amortyzatora.

Fot. Samolot typu LWD Żuraw - stan zachowania podwozia głównego.

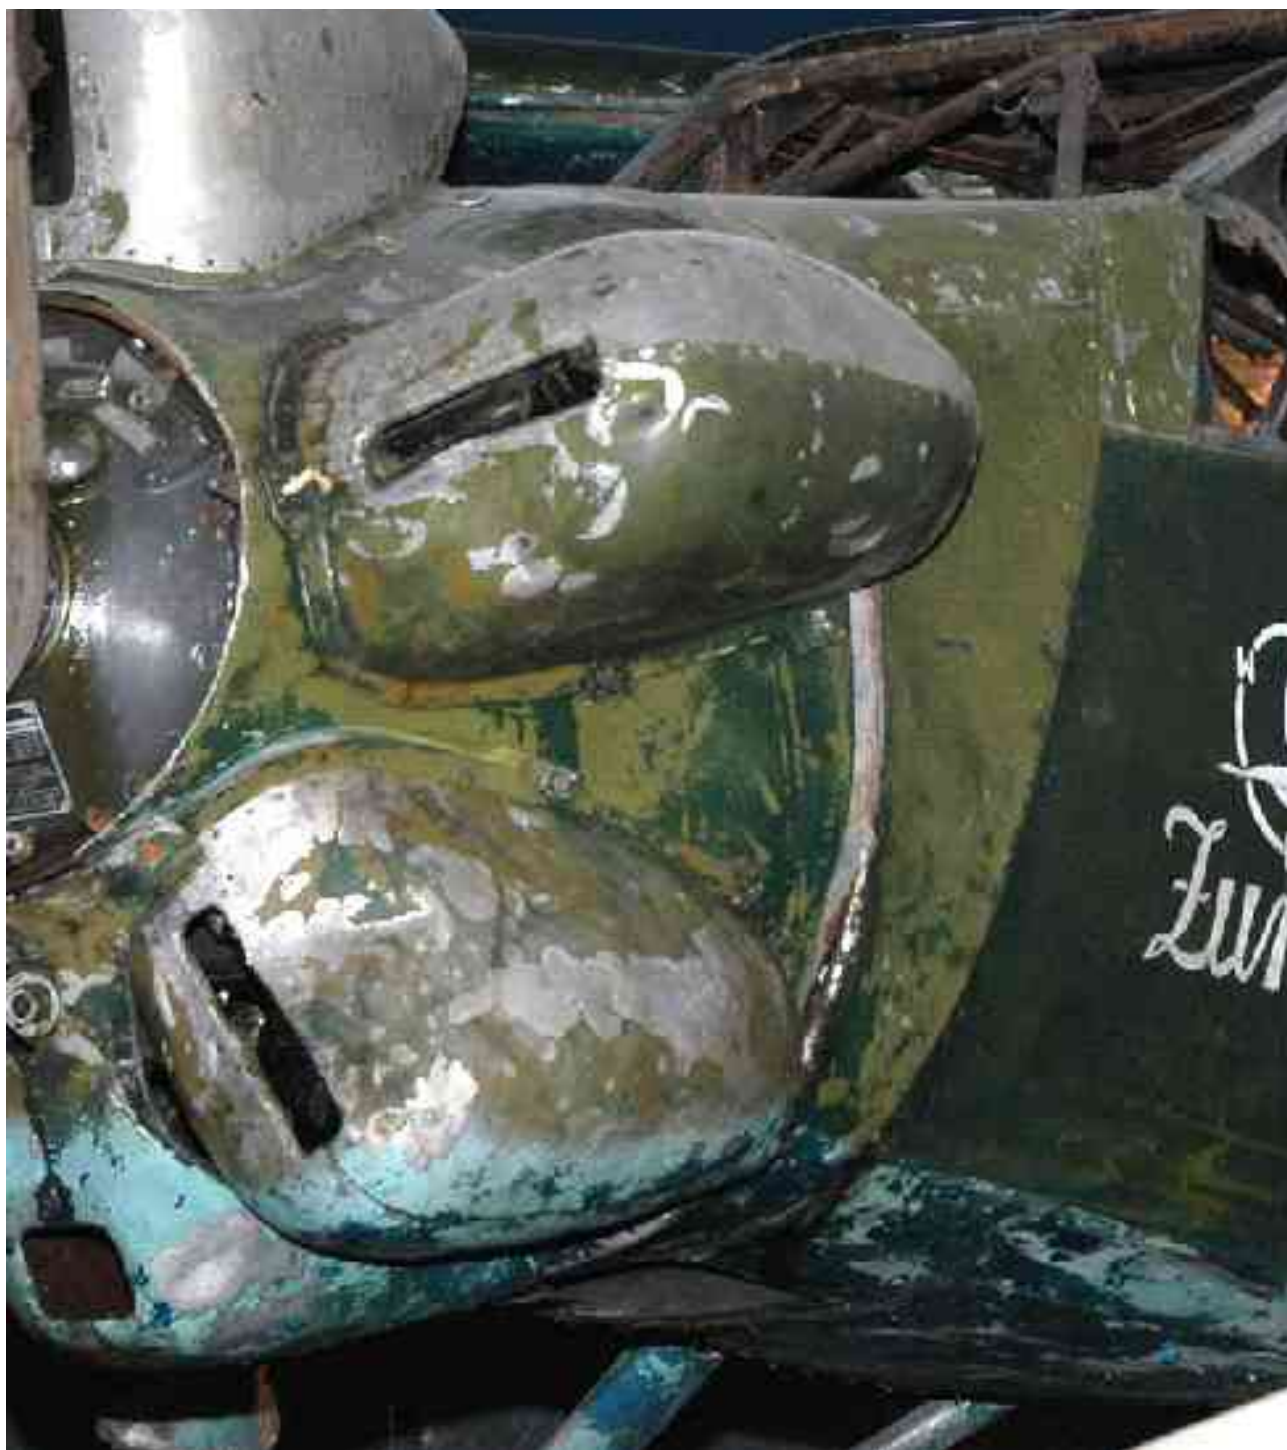
Fot. Samolot typu LWD Żuraw - stan zachowania oblachowania jednostki napędowej.

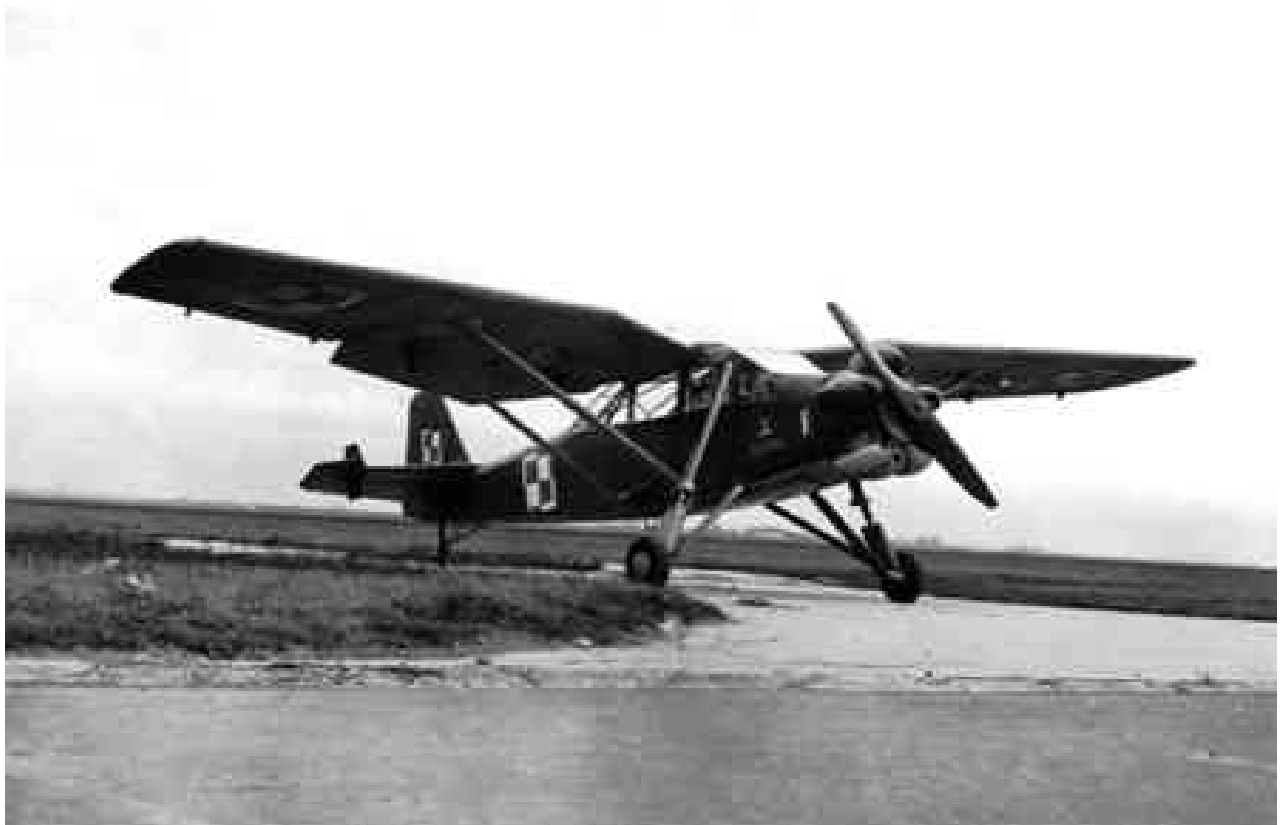
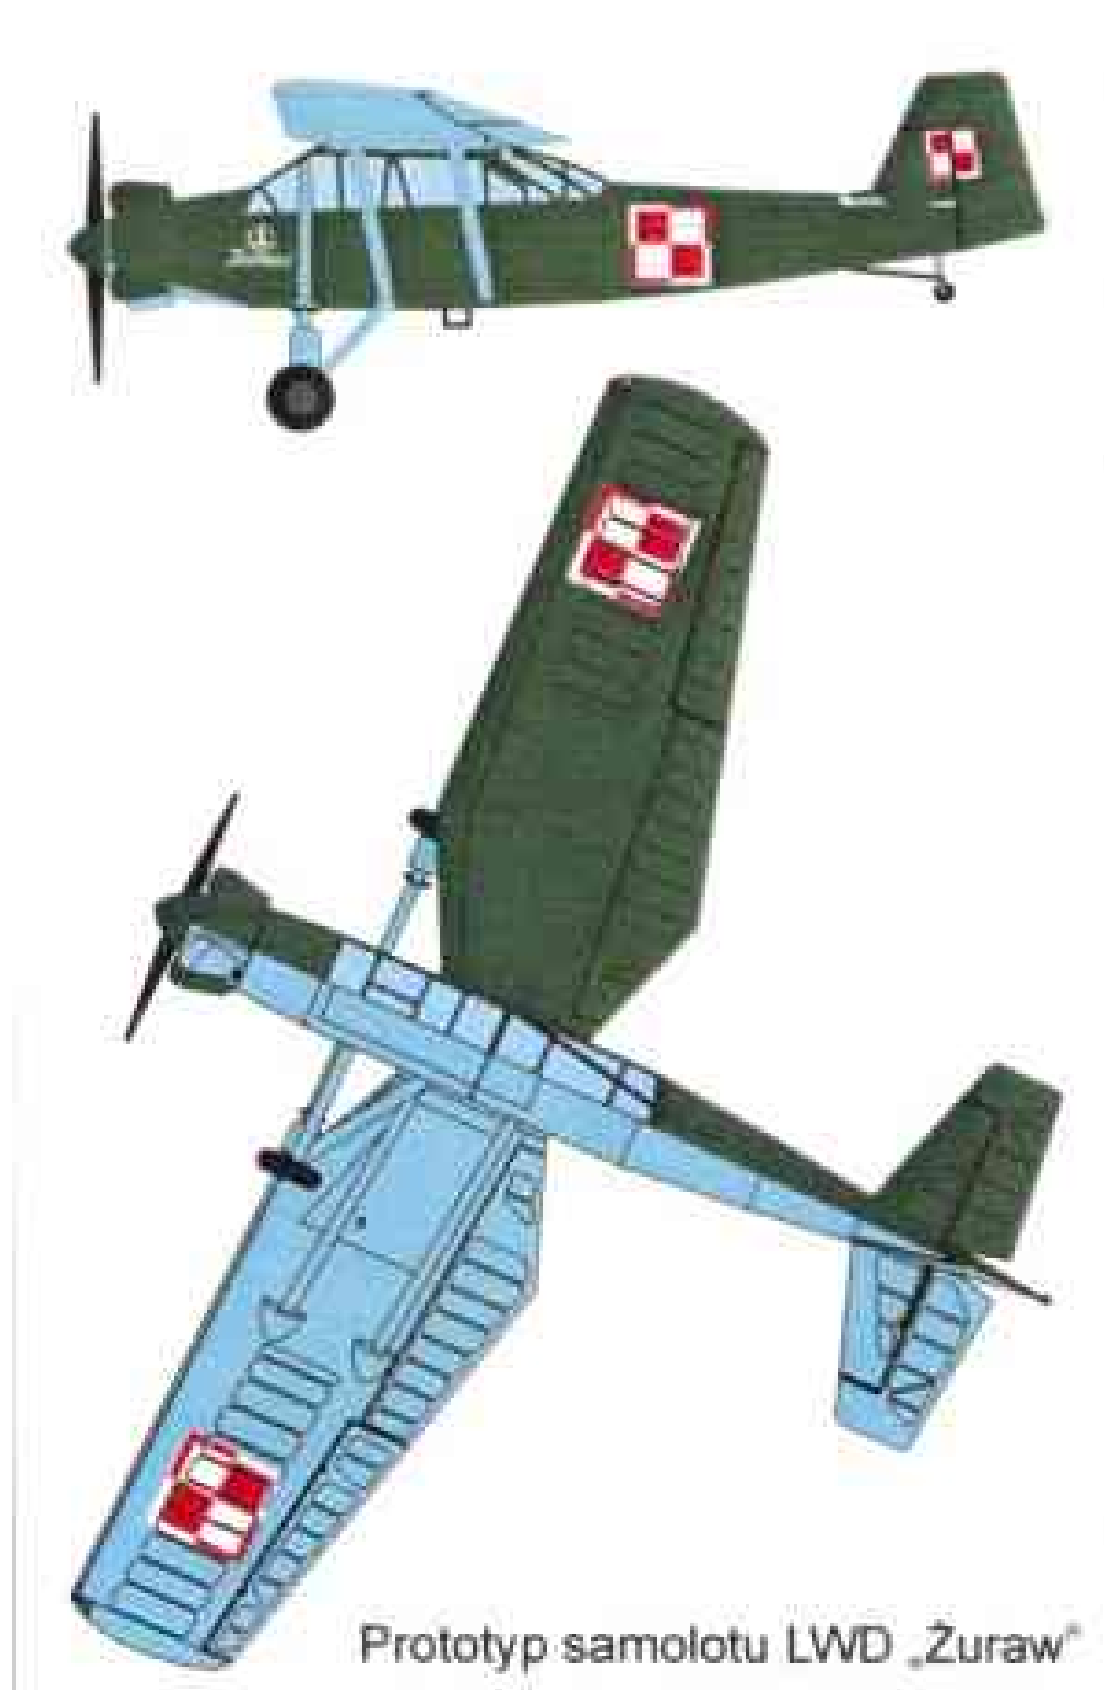
Prototyp samolotu LWD „Żuraw”

Fot. Samolot typu LWD Żuraw – schemat malowania (ogólny).

Przyjęto, iż schemat kolorystyczny będzie oddawała stan samolotu z okresu służby w lotnictwie Ludowego Wojska Polskiego. Ciemna zieleń, błękit oraz znaki przynależności państwowej. Szczegółowy rozrys zostanie skorygowany na etapie zdejmowania płótna i jego próbkowania.
